Exploitations minières de fluorine, houille et schistes bitumineux sur les titres miniers du district de Garrot-Fontsante et du Reyran (83)

Phase informative et évaluation des aléas miniers de type mouvements de terrain

Synthèse

RAPPORT S 2016/018DE - 16PAC22010

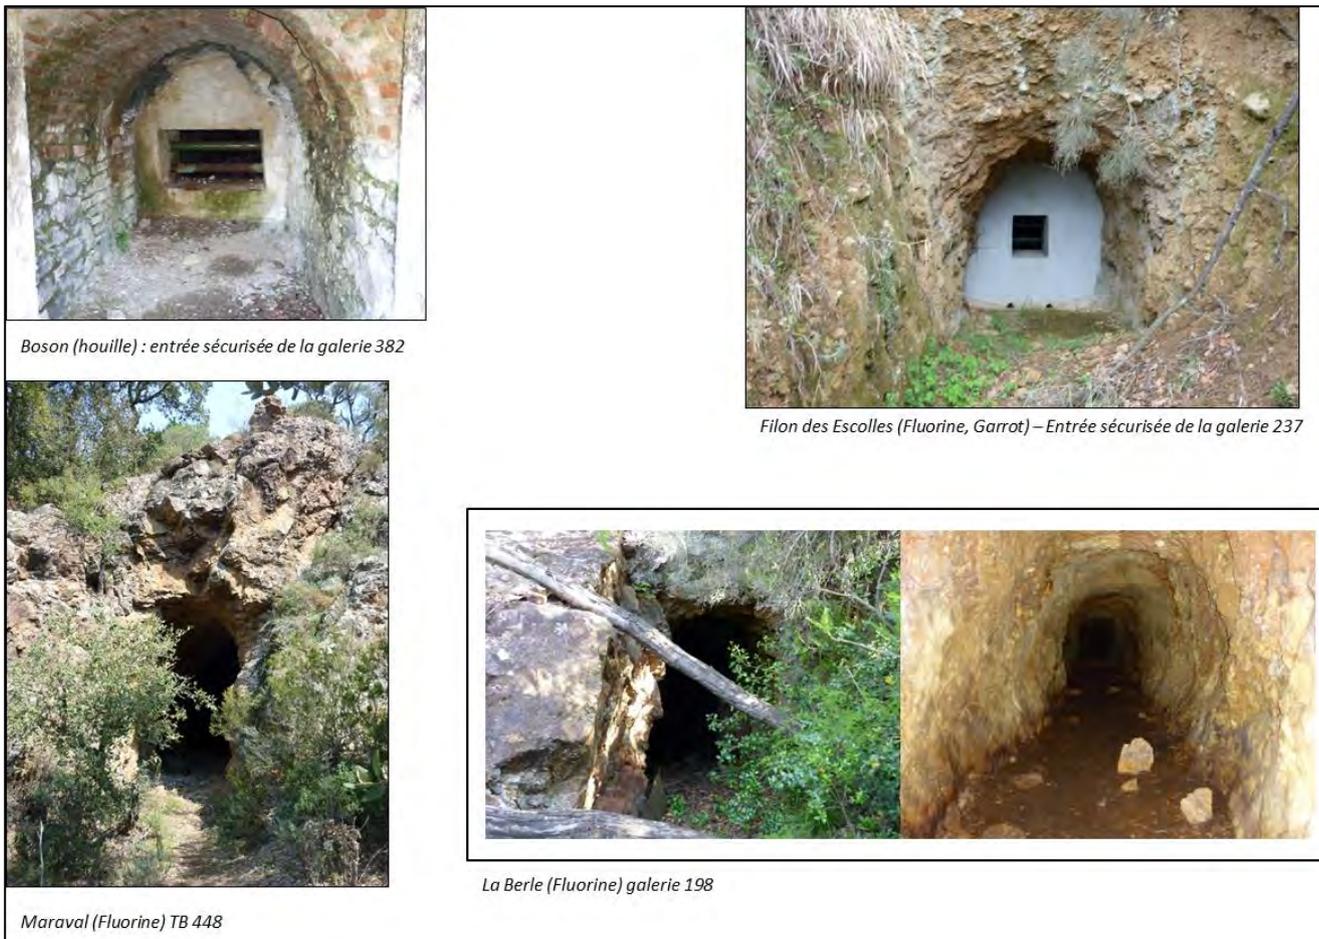
Figure 10 : Quelques exemples d'ouvrages débouchant au jour

Pour l'essentiel, les ouvrages sont aujourd'hui obturés, soit suite à leur écoulement naturel, soit après leur obturation par les anciens exploitants. Les recherches de terrain font état de 30 ouvrages ouverts (8,3 %), soit par absence de mesures de mise en sécurité, soit par évolution défavorable de celles-ci.

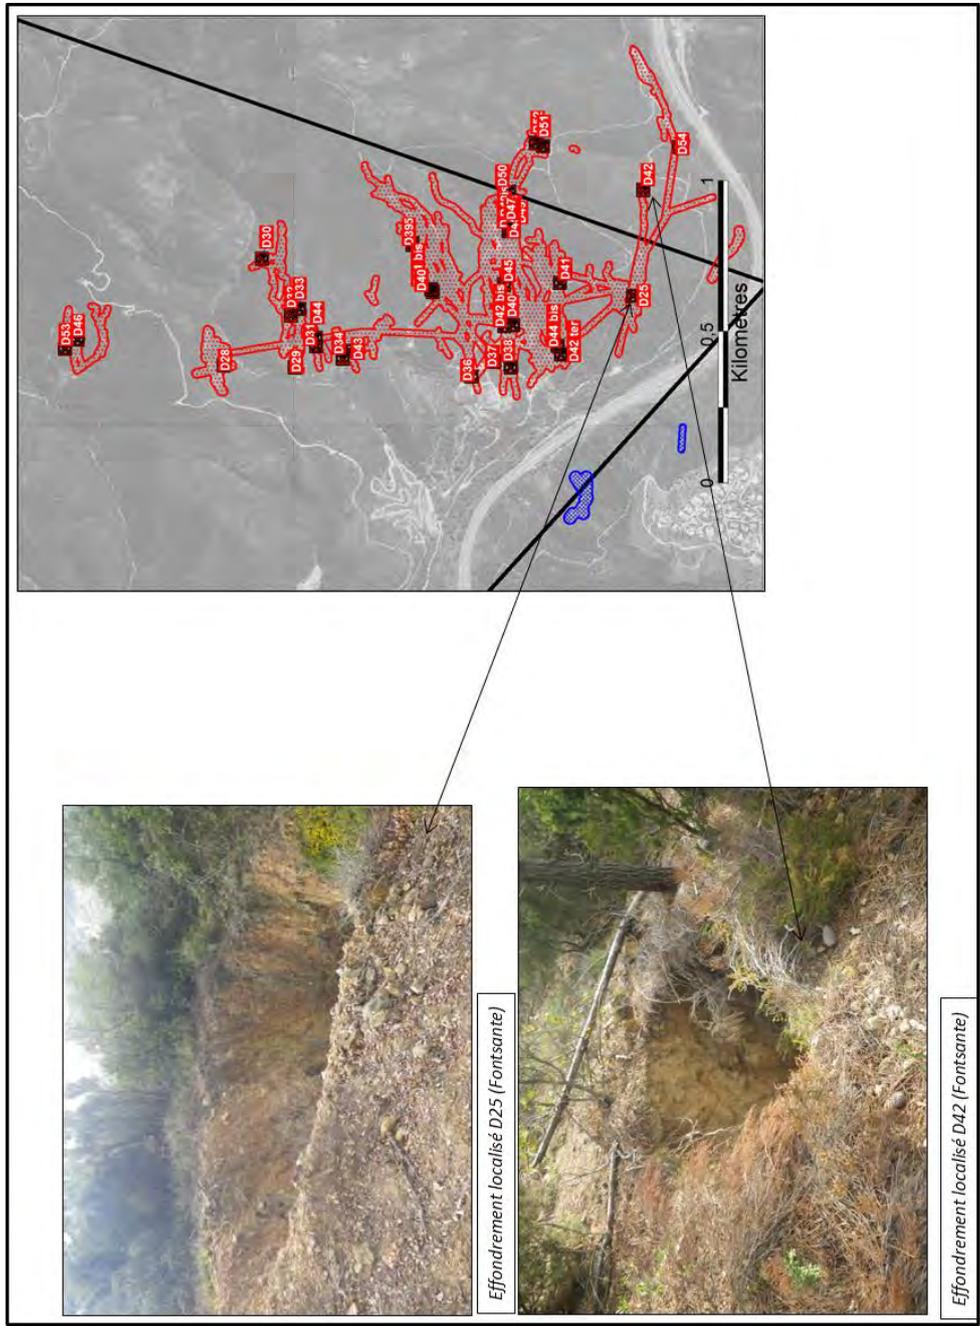
Figure 21 : Quelques exemples de désordres

Soixante neuf désordres ont été inventoriés à l'occasion de l'étude. Pour la majorité d'entre eux (59), il s'agit d'effondrements localisés, avec une forte concentration sur la mine de fluorine de Font-sante (35 effondrements recensés). Quelques traces de ravinement et de glissement ont également été observées. Certains désordres sont récents (a priori 2012), y compris sur des ouvrages déjà traités. Pour beaucoup de désordres, la date d'apparition n'est pas connue. La figure 21 illustre quelques exemples sur Font-sante.

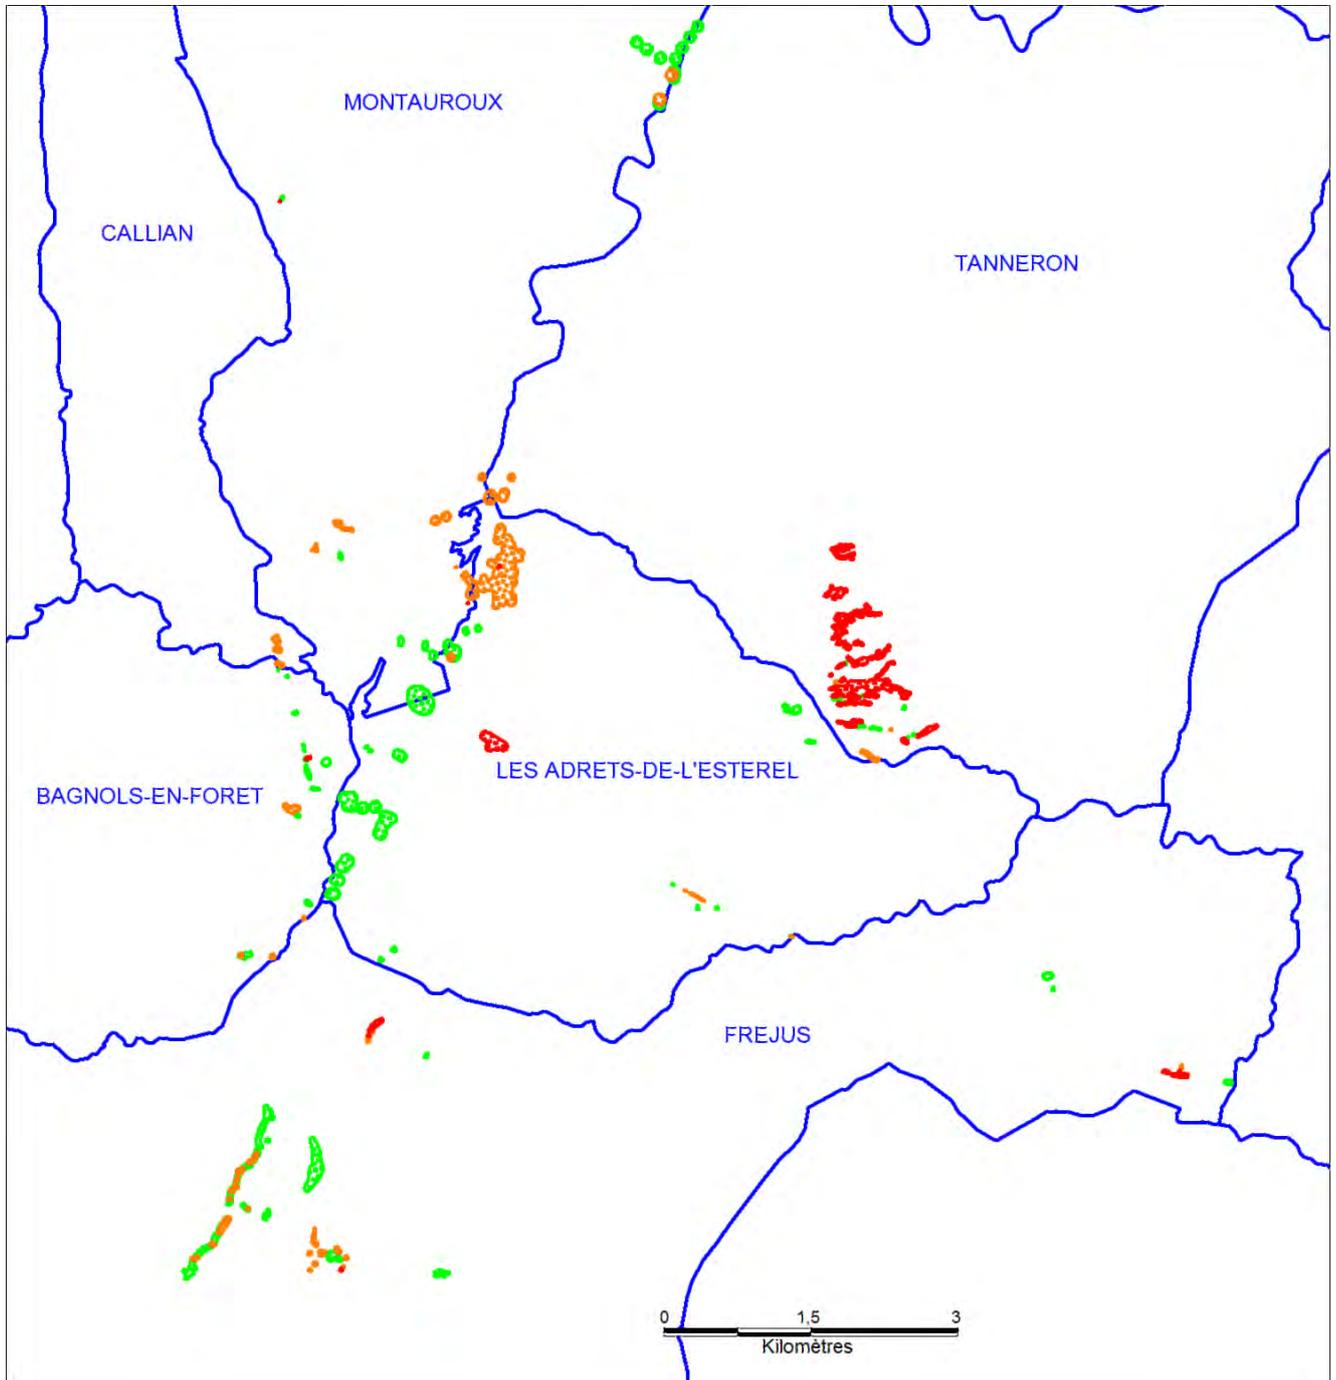
Figure 27 : Emprise de l'aléa effondrement localisé
En rouge, aléa fort, en orange aléa moyen, en vert aléa faible

- Pour la partie centrale de la caisse filonienne de l'Avellan, et pour celle de Garrot à moins de 15 m de profondeur,
 - Pour la caisse filonienne de Fonsante jusqu'à 60 m de profondeur compte tenu du grand nombre de désordres observés et de l'épaisseur assez importante de la caisse filonienne,

- pour les galeries secondaires et de recherche de Garrot compte tenu de l'absence de désordre.
 - pour les galeries de recherches isolées et sites hors titres (Charbonnier, Gaudon...), creusées dans le socle résistant.

Au total, l'aléa fort représente environ 26 ha, l'aléa moyen 37 ha et l'aléa faible 52 ha, soit au total 125 ha.
