Rapport d'expertise CATNAT :

Avis suite aux mouvements de terrain survenus du 22 au 25 novembre 2019 sur la commune des Adrets de l'Esterel (83), dans le cadre d'une demande de reconnaissance de l'état de catastrophe naturelle

Septembre 2021

**Localisation géographique du sujet de l'expertise : Commune des Adrets
de l'Esterel**

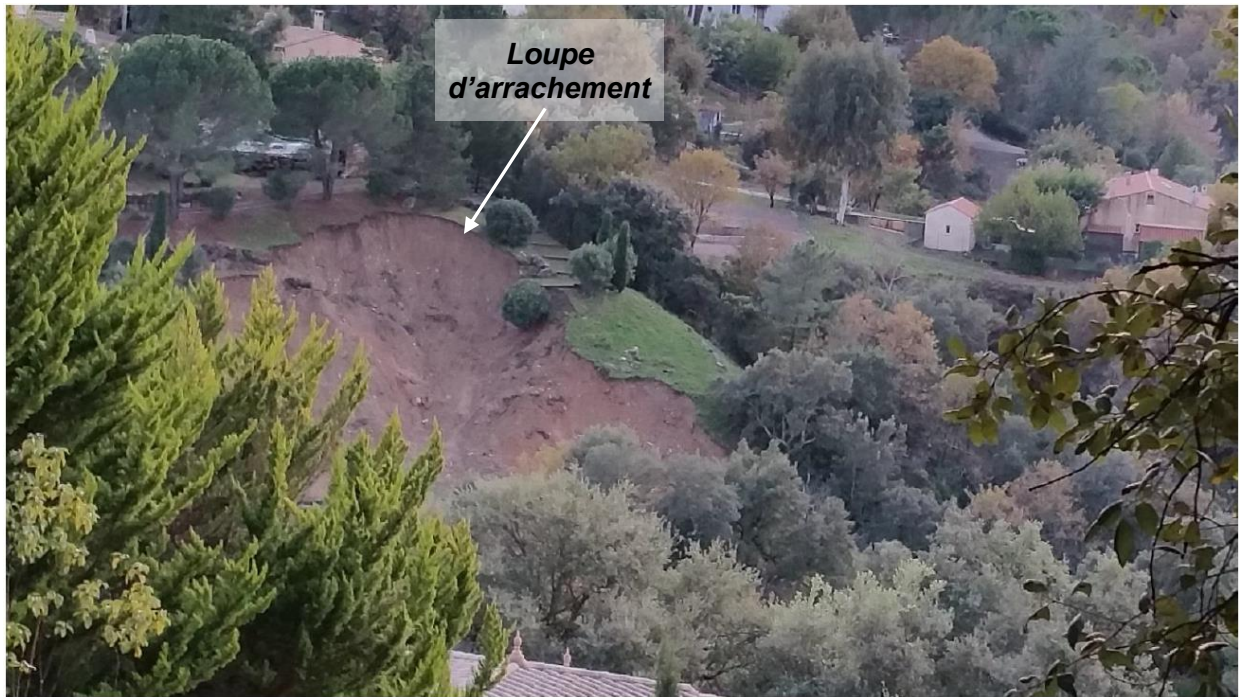
Lors de l'épisode pluvieux de fin novembre 2019, un glissement de terrain a affecté le versant situé au nord de la propriété (**Figures 1 et 2**). Les terrains glissés (argiles et remblai) se sont propagés vers le nord en direction du vallon de la Verrerie au fond duquel s'écoule un ruisseau à écoulement temporaire (**Figure 4**). Une partie des aménagements paysagers de la propriété ont été emportés par ce mouvement de terrain (**Figure 2**).

Une loupe d'arrachement est présente en tête du glissement (**Figures 1 et 2**) et s'étend sur environ 30 m linéaires. L'épaisseur des terrains mobilisés est évaluée entre 1,5 et 2 m sur une distance maximale de 35 m, distance à laquelle il a été repéré un bourrelet de pied de glissement (**Figure 4**). Le volume des matériaux mobilisés est donc estimé entre 1500 et 2000 m³.

Figure 1 : Vue générale, de face, du glissement de terrain en novembre 2019 (Source : Mairie des Adrets de l'Esterel)

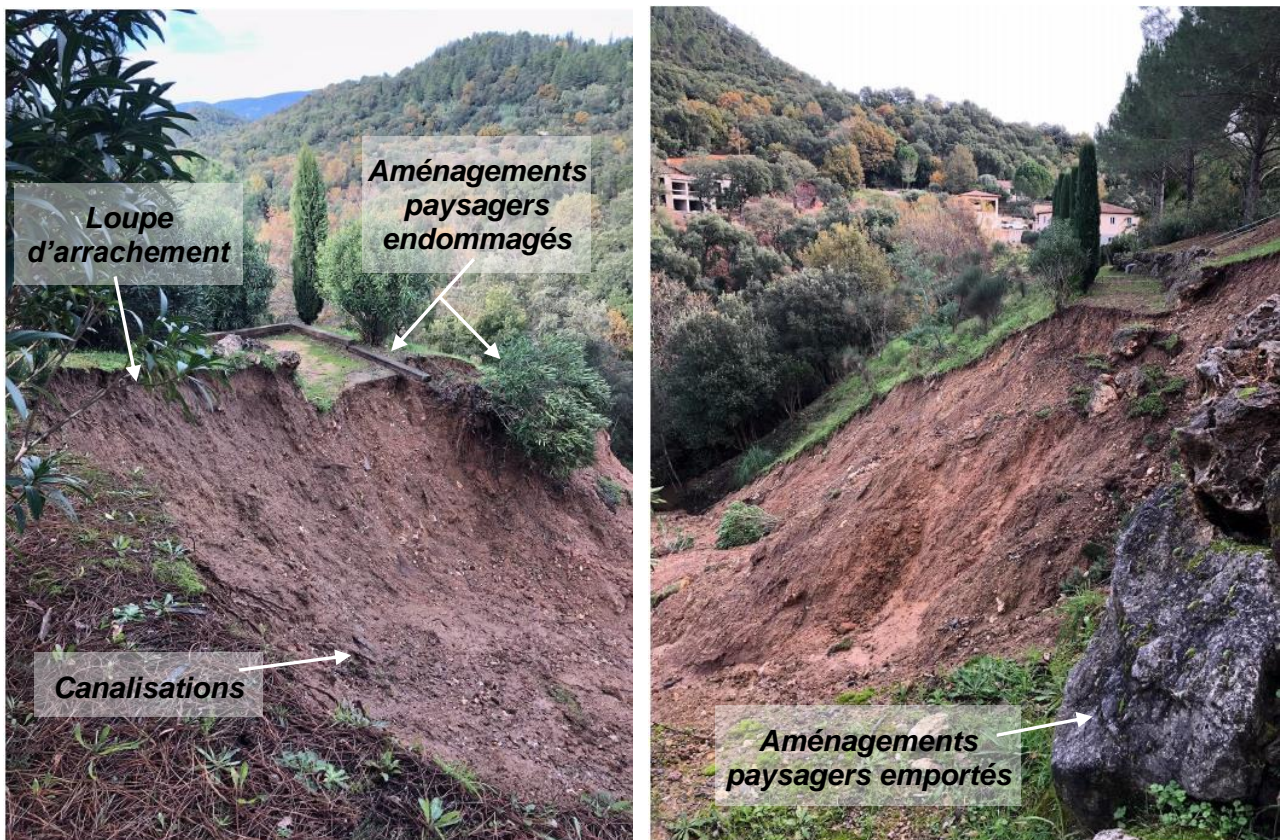
Lors de la visite sur site, il a été observé la présence de canalisations au niveau de la loupe d'arrachement (**Figures 2 et 3**). Ces canalisations pourraient servir à rejeter les eaux pluviales en provenance de l'habitation, sans certitude cependant.

Figure 2 : Vues de côté, en novembre 2019, du glissement de terrain et des aménagements paysagers endommagés (Source : Mairie des Adrets de l'Esterel)

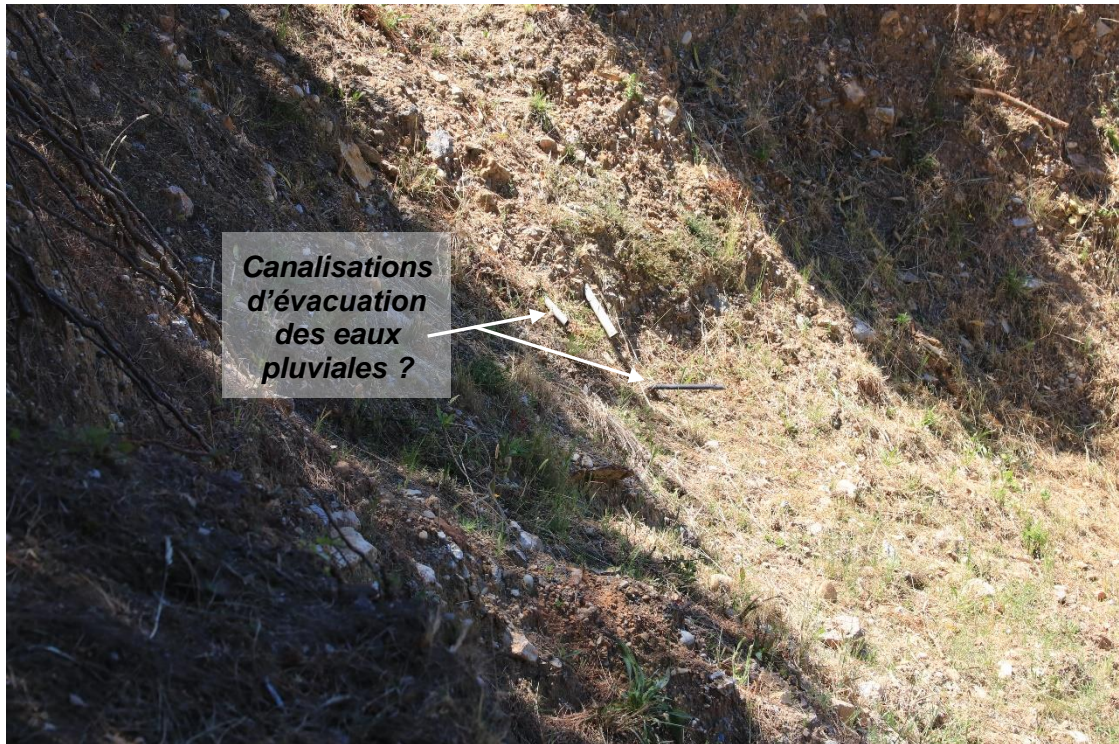
Figure 3 : Canalisations visibles, lors de la visite sur site, au niveau de la loupe d'arrachement

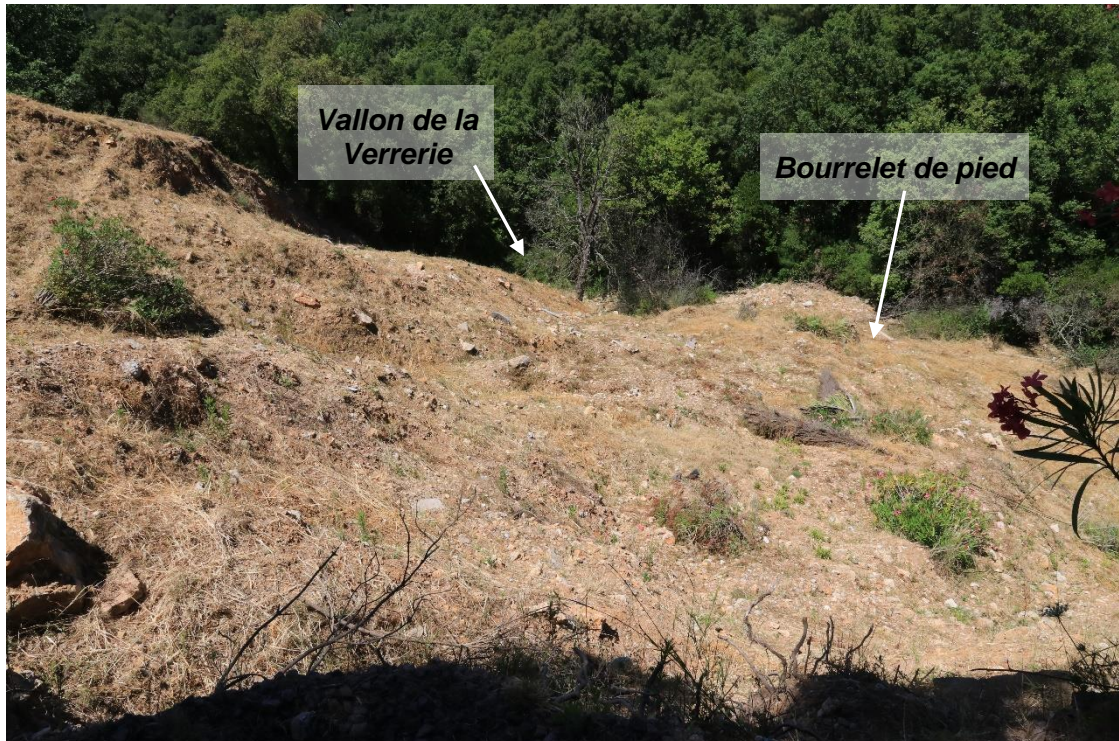
Figure 4 : Bourrelet de pied de glissement et vallon à écoulement temporaire en pied de versant

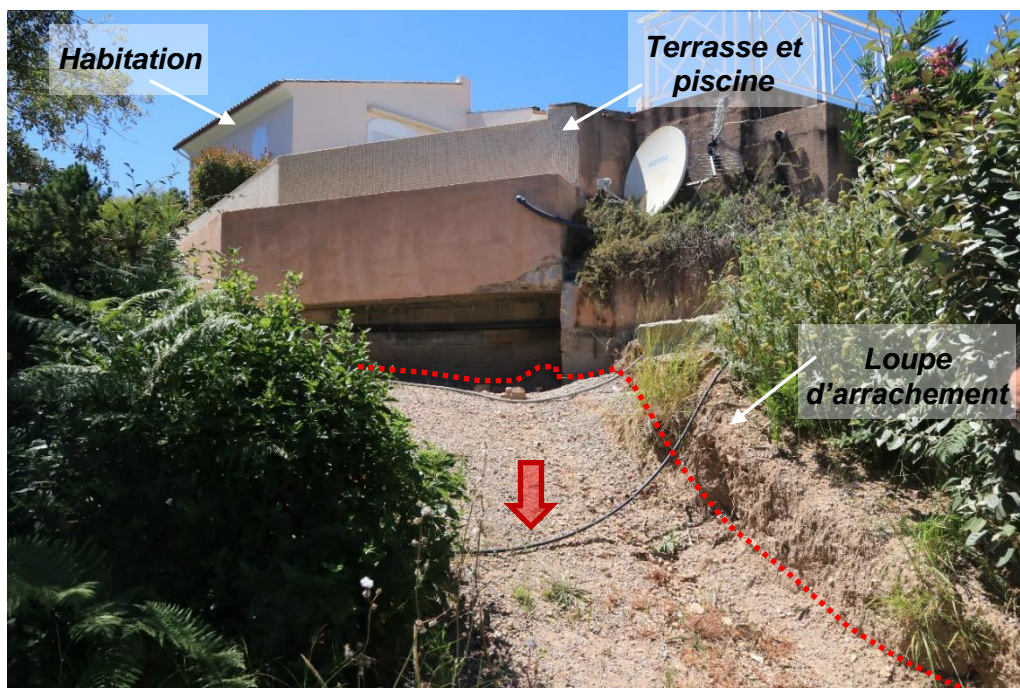
Au cours de l'évènement pluvieux de fin novembre 2019, un glissement de terrain a affecté le versant situé au sud de la propriété (**Figures 5, 6, 7 et 8**). Les terrains (argiles, grès, colluvions et remblai) se sont propagés vers le sud en direction d'un vallon à écoulement temporaire. Ce mouvement de terrain a endommagé une portion de la terrasse ainsi que certains aménagements paysagers et équipements (chemin piéton, etc.) de la propriété (**Figures 5, 6 et 7**) ; il a également affouillé les fondations de la piscine (**Figure 8**). La maison ne présente pas de désordres apparents lors de notre visite.

Figure 5 : Vue du glissement de terrain au sud de la propriété

Une loupe d'arrachement est présente en tête du glissement, juste à l'aval de la piscine et de l'habitation (**Figures 5, 6, 7 et 8**), elle s'étend sur environ 20 m linéaires. D'après le diagnostic géotechnique G5 du bureau d'études ERG, l'épaisseur des terrains mobilisés est évaluée entre 5 et 6 m. Le bourrelet de pied de glissement se situerait à une quinzaine de mètres de distance de la tête du glissement (**Figure 9**). Ce bourrelet est cependant difficilement localisable car le pied de versant est raviné et des terrassements ont été faits dans le versant pour permettre au bureau d'étude ERG de réaliser des sondages. Plusieurs cicatrices d'arrachement secondaires sont visibles au sein du glissement (**Figure 10**). Le volume des matériaux mobilisés est estimé entre 1500 et 2500 m³.

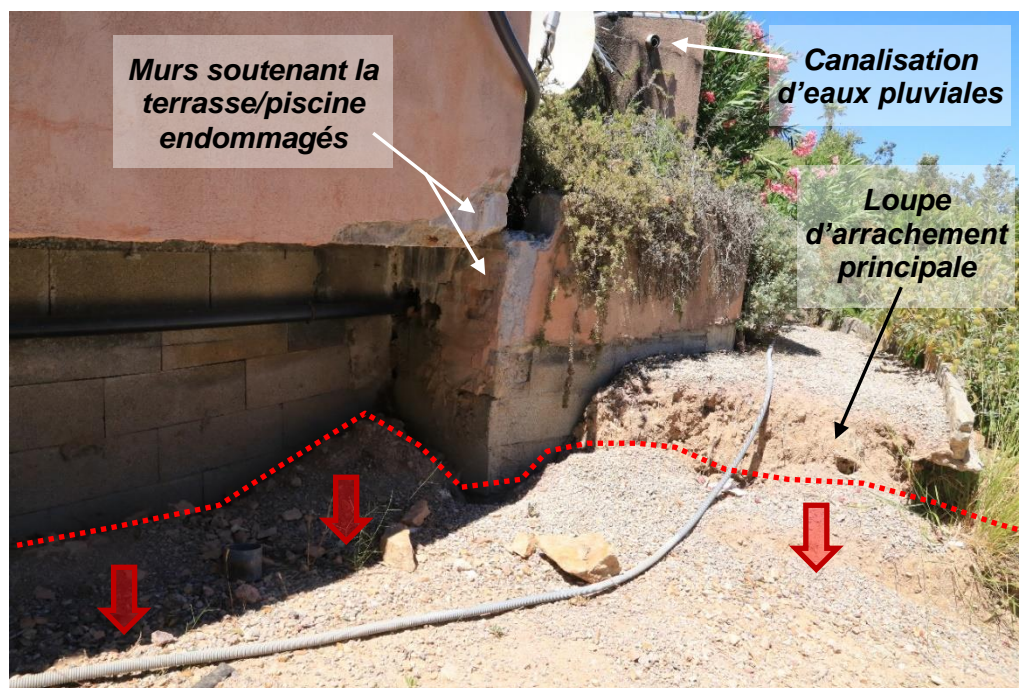
Figure 6 : Loupe d'arrachement du glissement de terrain visible au pied de la terrasse de la propriété

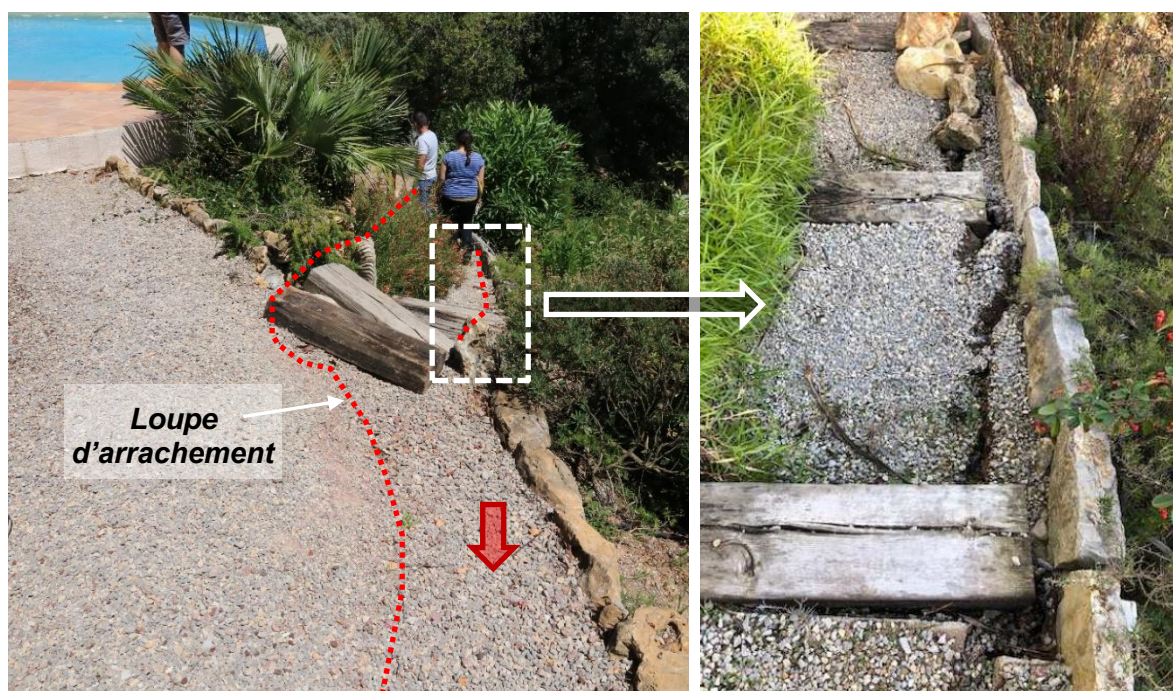
Figure 7 : Loupe d'arrachement visible au pied de la piscine et de l'habitation (à gauche) et cheminement piéton endommagé (à droite, Source : Mairie des Adrets de l'Esterel)

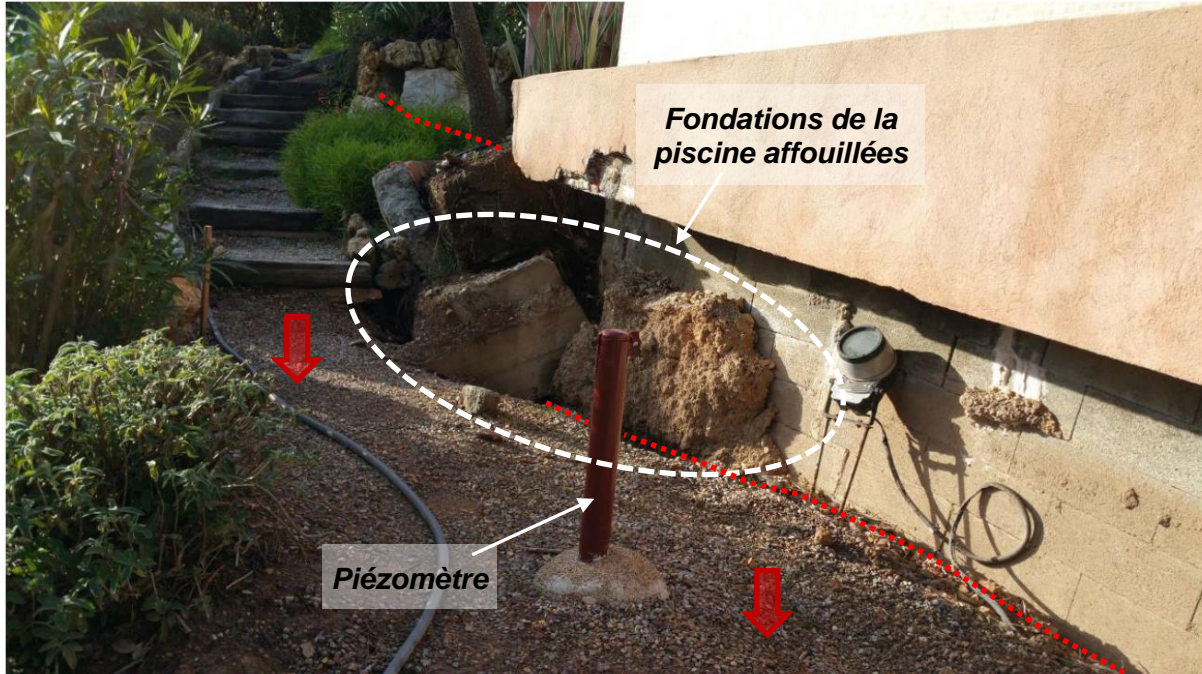
Le bureau d'études ERG a implanté en octobre 2020 un inclinomètre (**Figure 9**) et un piézomètre (**Figure 8**) dans le versant afin de suivre ce glissement. Les mesures inclinométriques réalisées en avril 2021 indiquent un déplacement de l'ordre de 4 à 5 mm.

Figure 8 : Affouillement des fondations de la piscine

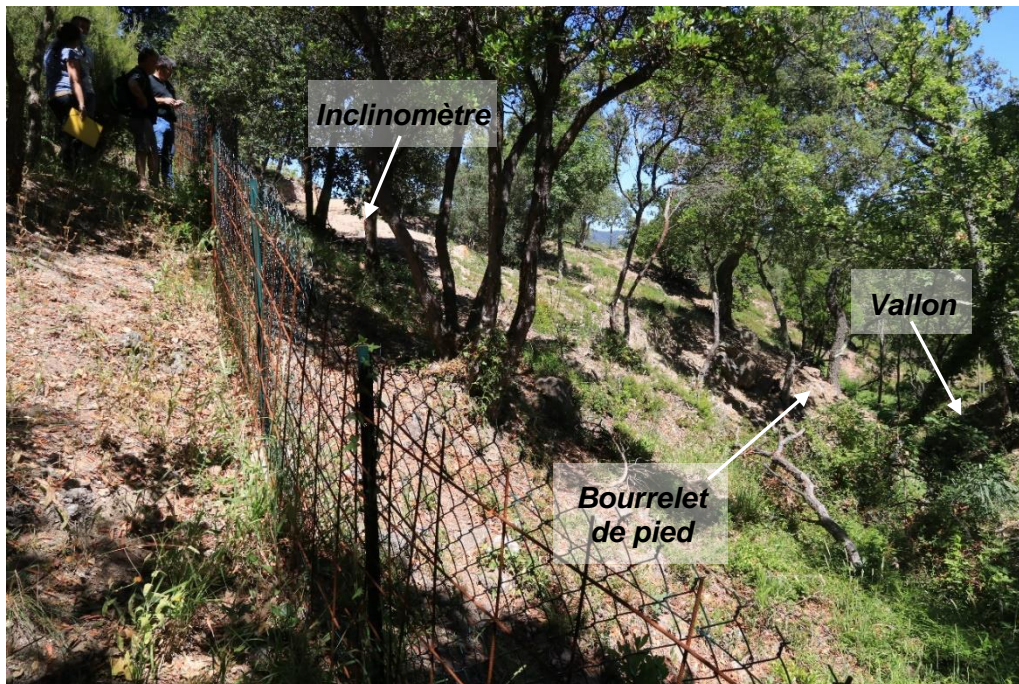
Figure 9 : Bourrelet dans le versant et vallon à écoulement temporaire

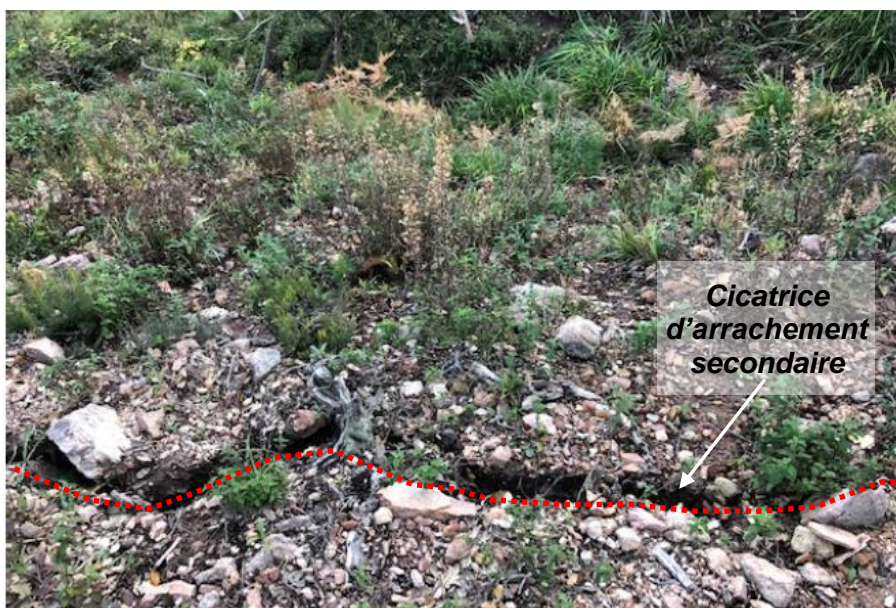
Figure 10 : Cicatrice d'arrachement secondaire visible dans le versant à l'aval de la propriété

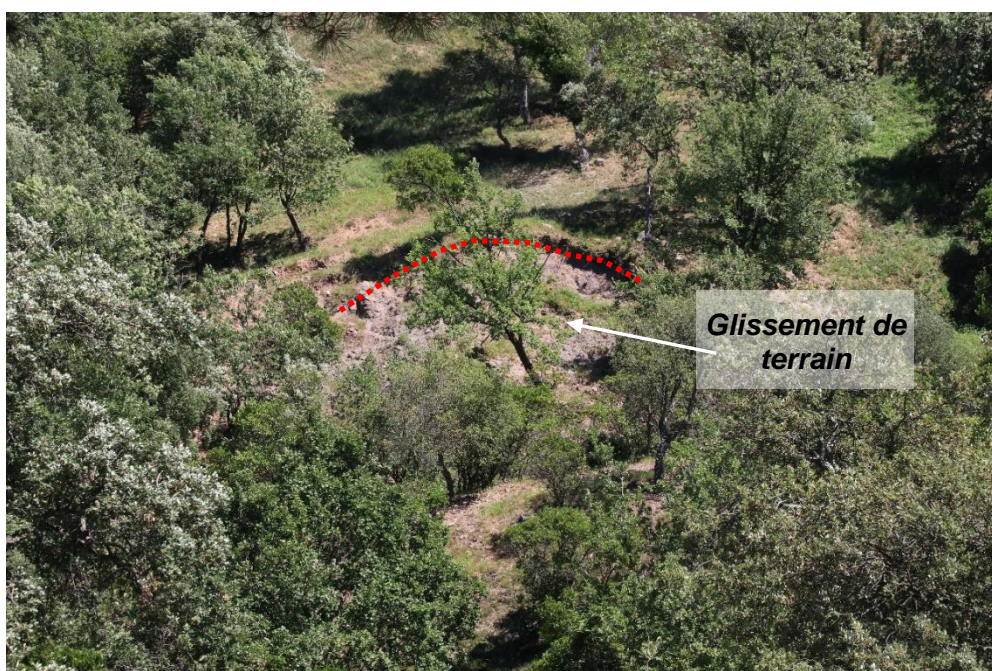
En outre, il a été observé au sud-est de la propriété, dans le versant opposé de celui sur lequel est implantée la propriété sinistrée, la présence d'un second glissement de terrain (**Figure 11**). Vue la faible quantité de végétation recouvrant ce glissement, il est fait l'hypothèse que celui-ci doit dater au maximum de 1 ou 2 ans avant notre venue. Ce second glissement présente des dimensions plus faibles que celui ayant eu lieu en novembre 2019.

Figure 11 : Petit glissement de terrain superficiel visible dans le versant opposé, avec matérialisation en rouge de la loupe d'arrachement

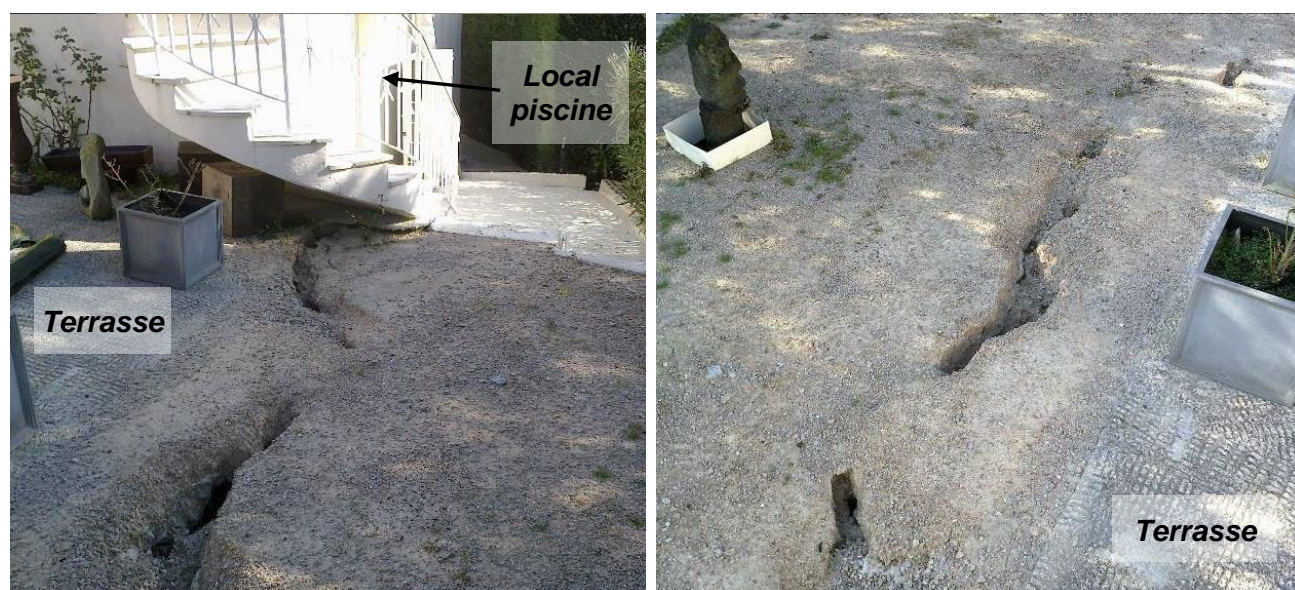
Lors de notre venue sur site, une fissure ouverte a été observée à l'aval d'une terrasse et de l'abri technique de la piscine sur un linéaire d'une quinzaine de mètres (**Figures 12 et 13**). Cette fissure présente par endroits un décalage vertical maximal estimé à 10 cm (**Figure 13**).

Figure 12 : Fissure ouverte visible au sud de la propriété en novembre 2019 (Source : Mairie des Adrets-de-l'esterel)

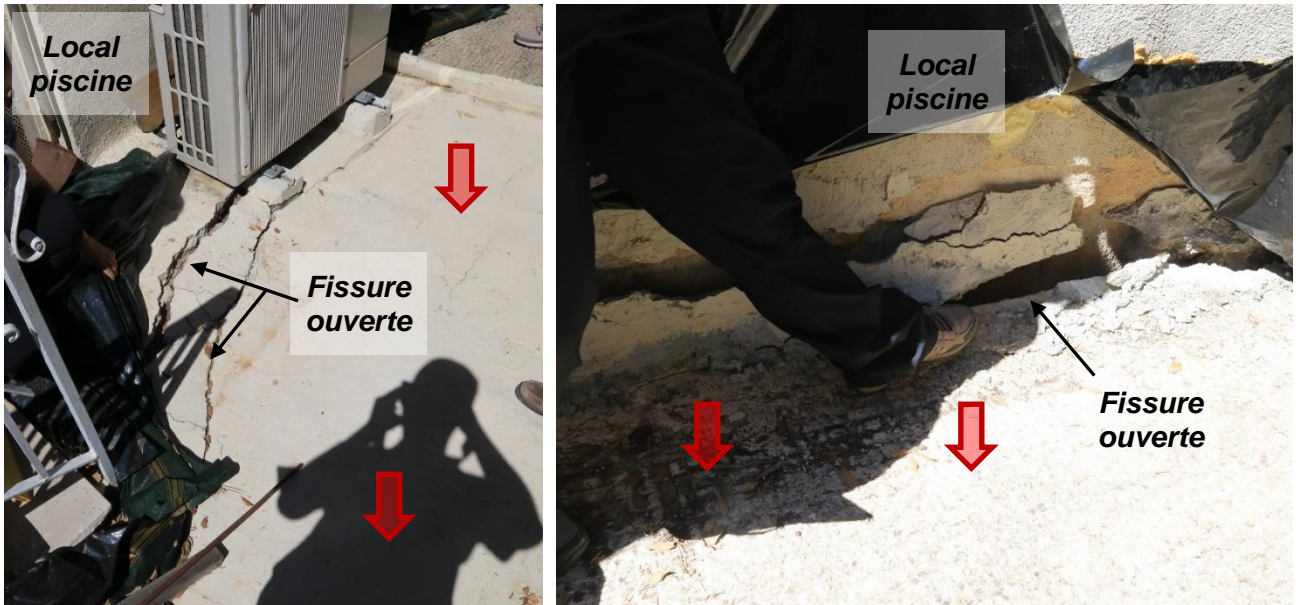
Figure 13 : Fissure ouverte, avec décalage vertical, observée à l'aval du local technique de la piscine

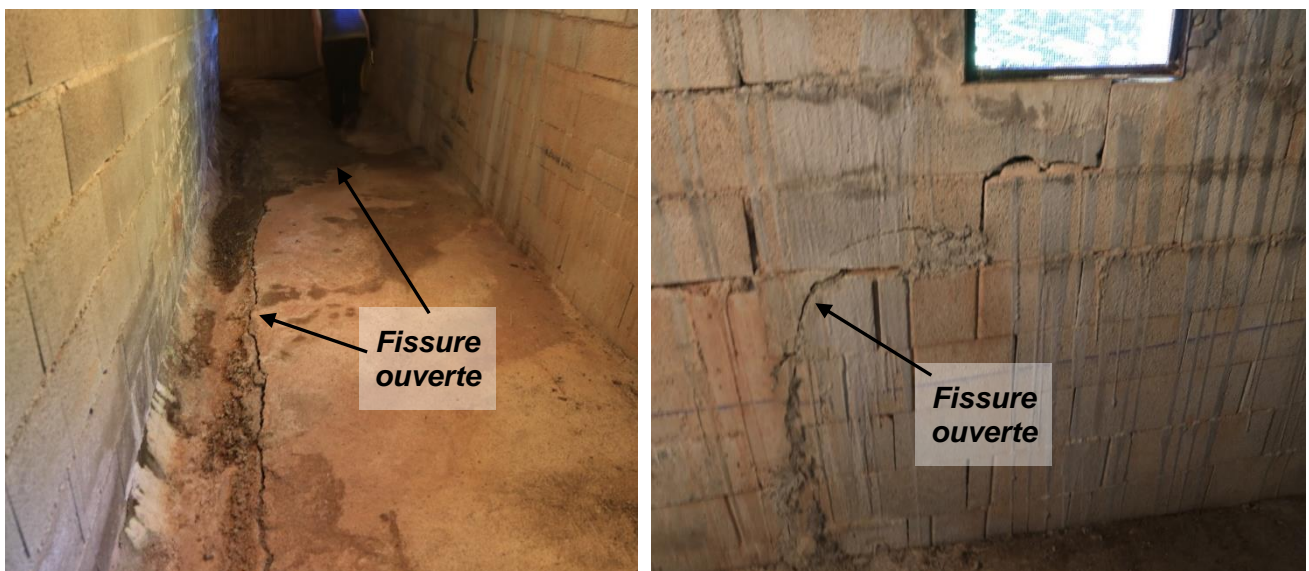
Par ailleurs, plusieurs fissures ouvertes ont également été observées au niveau du sol et des murs de l'abri technique de la piscine (**Figure 14**), sur un abri attenant à l'habitation (**Figure 15**), sur le pourtour carrelé de la piscine (**Figure 15**) et au niveau de plusieurs escaliers, murets ou clôtures présents dans le jardin de la propriété (**Figures 16 et 17**).

Figure 14 : Fissures ouvertes visibles sur le sol (à gauche) et le mur (à droite) du local technique de la piscine

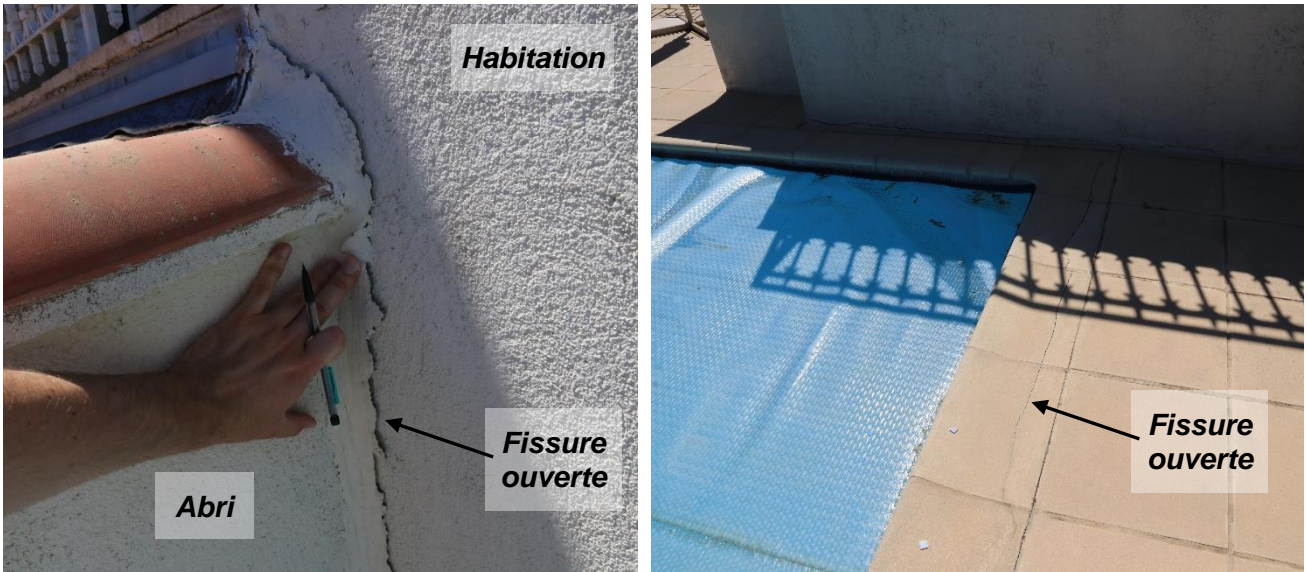
Figure 15 : Abri désolidarisé de l'habitation (à gauche) et fissure en bordure de la piscine (à droite)

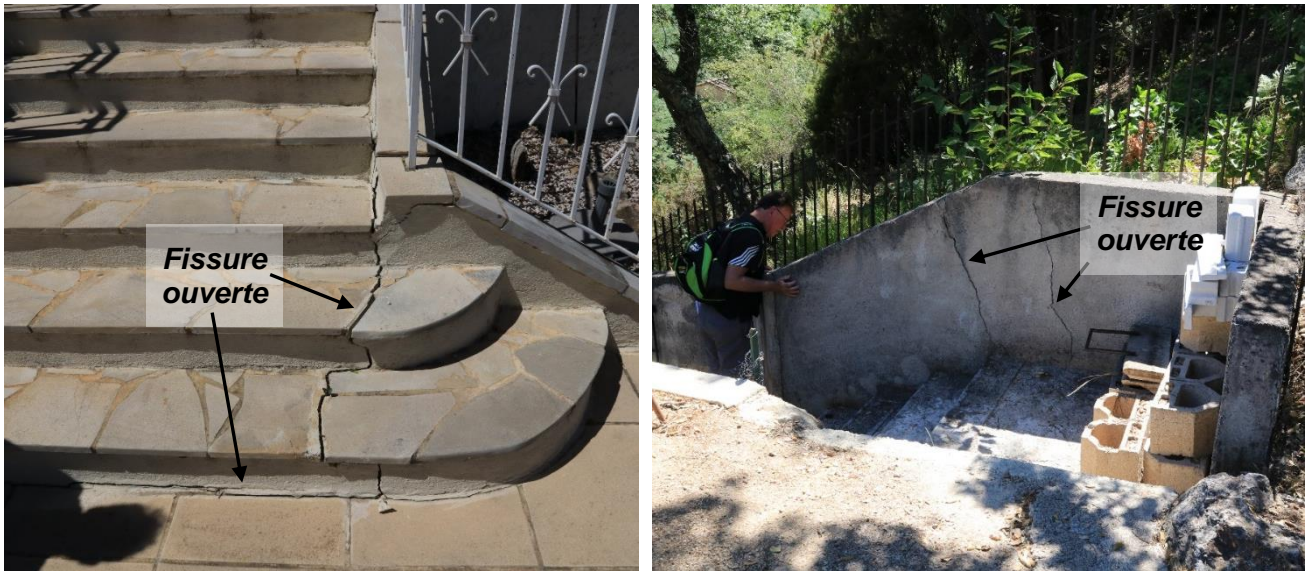
Figure 16 : Escaliers extérieurs fissurés

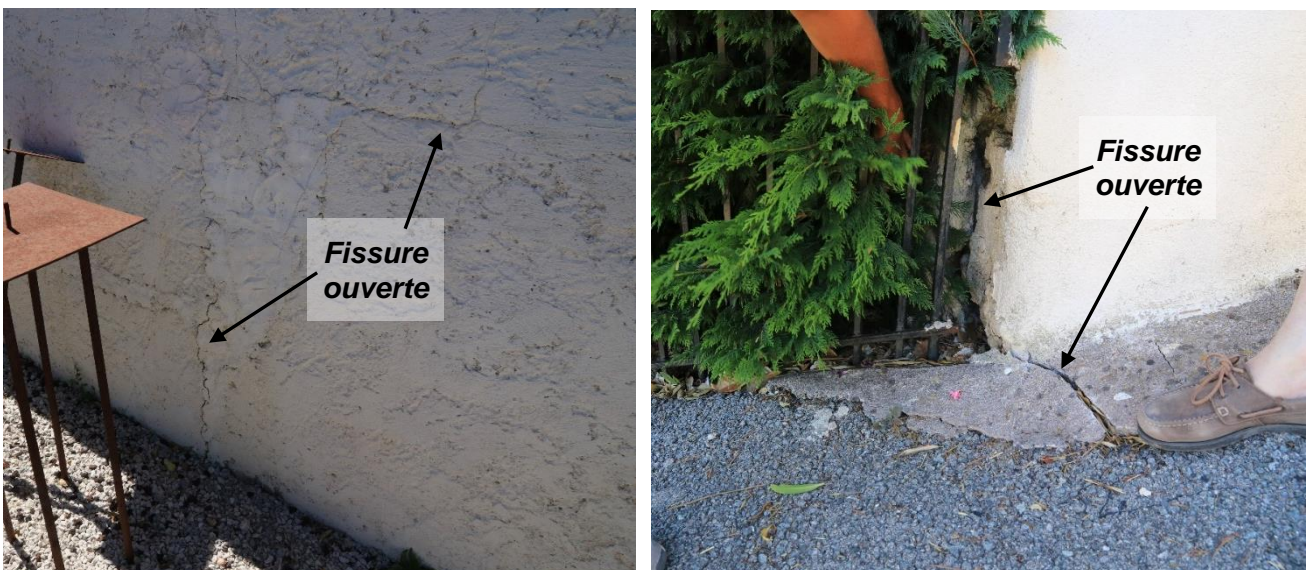
Figure 17 : Fissures ouvertes visibles sur un muret (à gauche) et au niveau de la clôture (à droite)

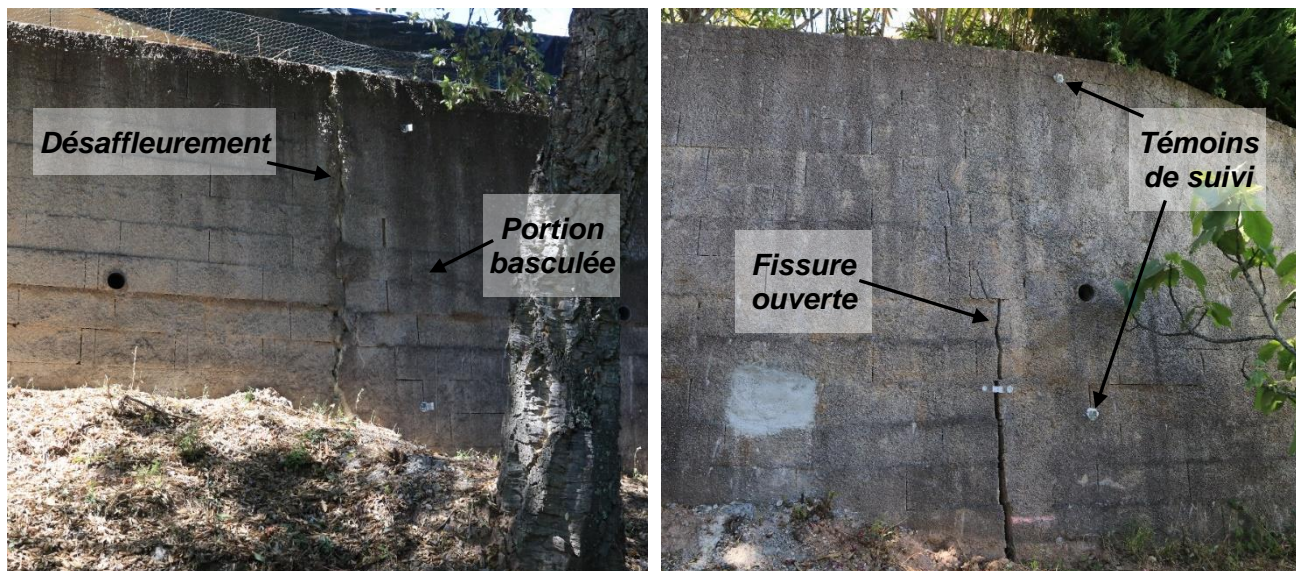
Il a aussi été observé qu'une portion du mur de soutènement implanté en limite sud de la propriété présentait un léger basculement vers l'aval. Ce basculement est marqué par un désaffleurement au niveau d'un joint de rupture du mur (**Figure 18**). De plus, ce mur de soutènement présente également, dans sa partie orientale, une fissure verticale ouverte (**Figure 18**) témoignant d'une poussée en cours en arrière de celui-ci. Lors de notre venue, nous avons également constaté que certaines barbacanes assurant le drainage de ce mur de soutènement étaient bouchées.

Figure 18 : Mur de soutènement basculé (à gauche) et fissuré (à droite)

Afin de suivre l'évolution de ce mur, le propriétaire sinistré a fait implanter en 2020 plusieurs témoins de suivi sur cet ouvrage (**Figure 18**). D'après le propriétaire, il n'a pas été mesuré de mouvements significatifs depuis l'installation des témoins.

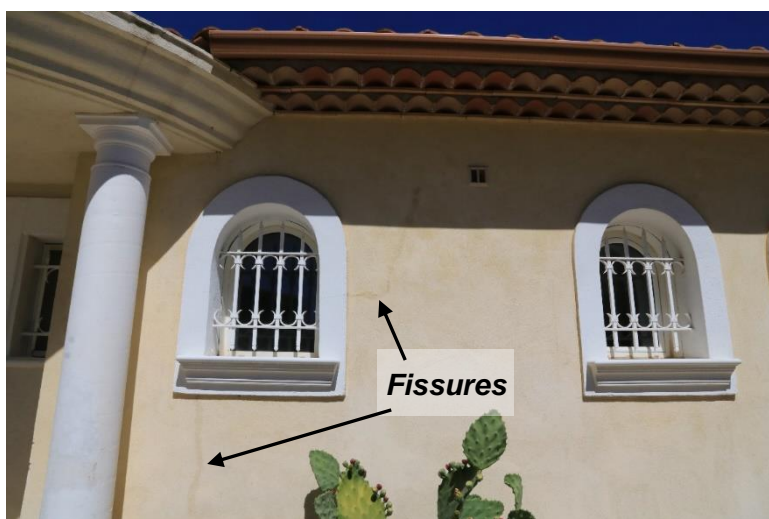
Quelques fissures sont observées sur la façade ouest de l'habitation (**Figure 19**). Le propriétaire nous a cependant indiqué qu'il était possible que ces fissures soient antérieures au sinistre de novembre 2019.

Figure 19 : Fissures observées sur la façade de l'habitation
