Exploitations minières de fluorine, houille et schistes bitumineux sur les titres miniers du district de Garrot-Fontsante et du Reyran (83)

Phase informative et évaluation des aléas miniers de type mouvements de terrain

Synthèse

RAPPORT S 2016/018DE - 16PAC22010

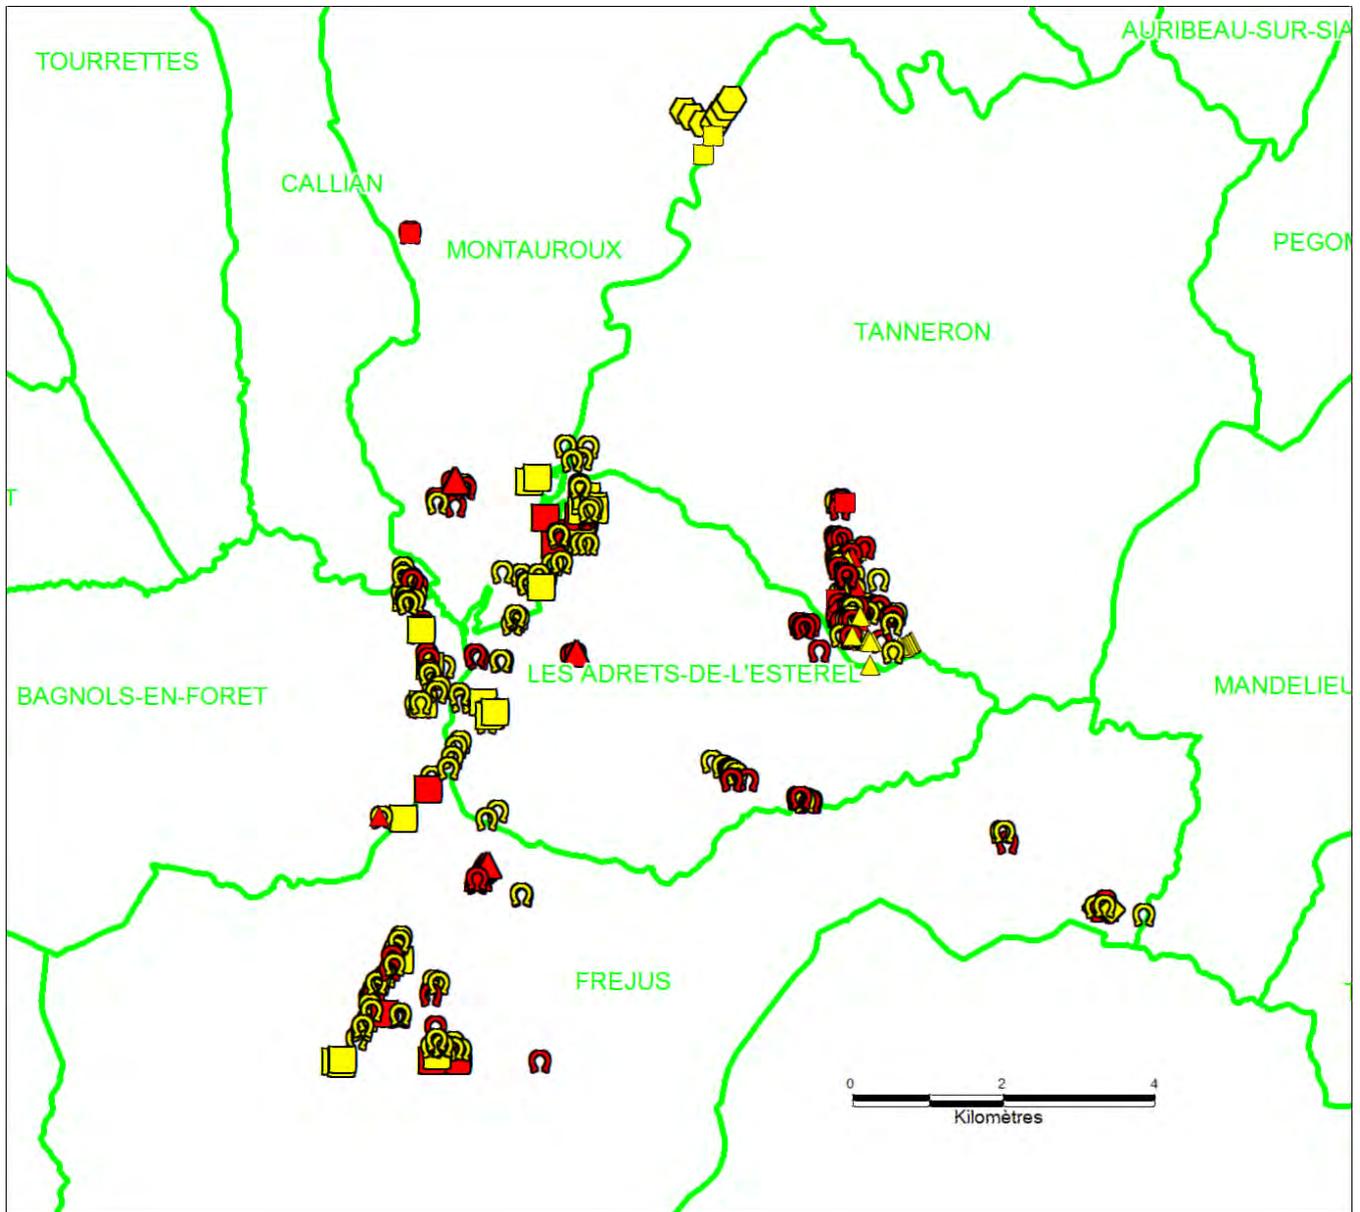
Sur l'ensemble des ouvrages, qui ont tous été recherchés, 101 ont été déclarés comme visibles sur le terrain, soit 28 % du total. Les autres sont non visibles du fait de la remise en état des terrains, et pour une petite partie du fait du caractère impénétrable de la végétation.

Pour l'essentiel, les ouvrages sont aujourd'hui obturés, soit suite à leur écoulement naturel, soit après leur obturation par les anciens exploitants. Les recherches de terrain font état de 30 ouvrages ouverts (8,3 %), soit par absence de mesures de mise en sécurité, soit par évolution défavorable de celles-ci.

Figure 9 : Répartition des 368 ouvrages débouchant au jour
Les carrés correspondent aux puits, les fers à cheval aux galeries,
les triangles aux cheminées, les hexagones à des ouvrages indéterminés
En rouge, ouvrages visibles ; en jaune non visibles

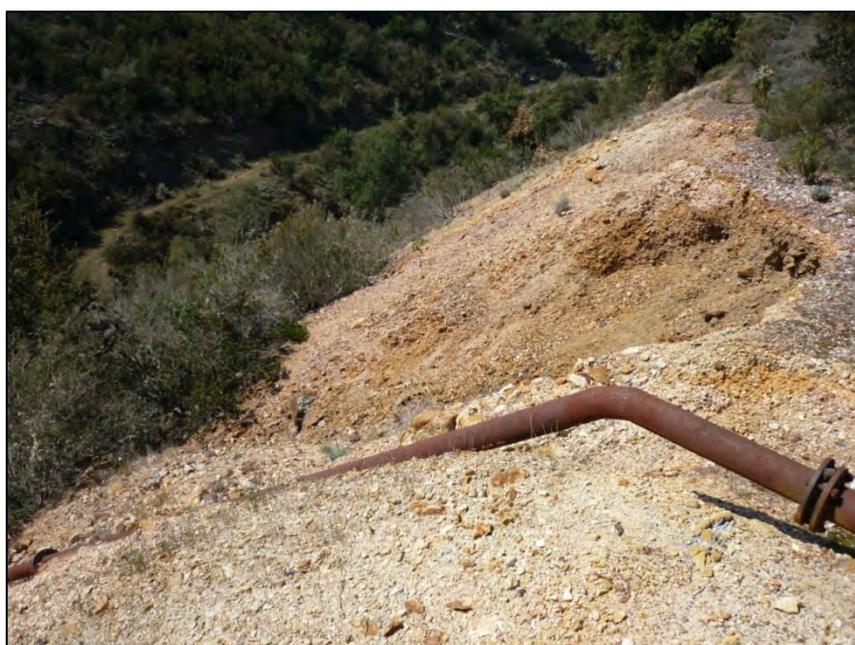
91 dépôts ont ainsi été identifiés à partir des données d'archives, des plans et des observations de terrain. Cet inventaire n'est probablement pas exhaustif car les galeries ont été à l'origine de haldes de petite taille qu'il est aujourd'hui impossible de distinguer de leur environnement.

Figure 12 : Dépôt en sortie de la mine de fluorine de Maraval (Les Adrets de l'Esterel)

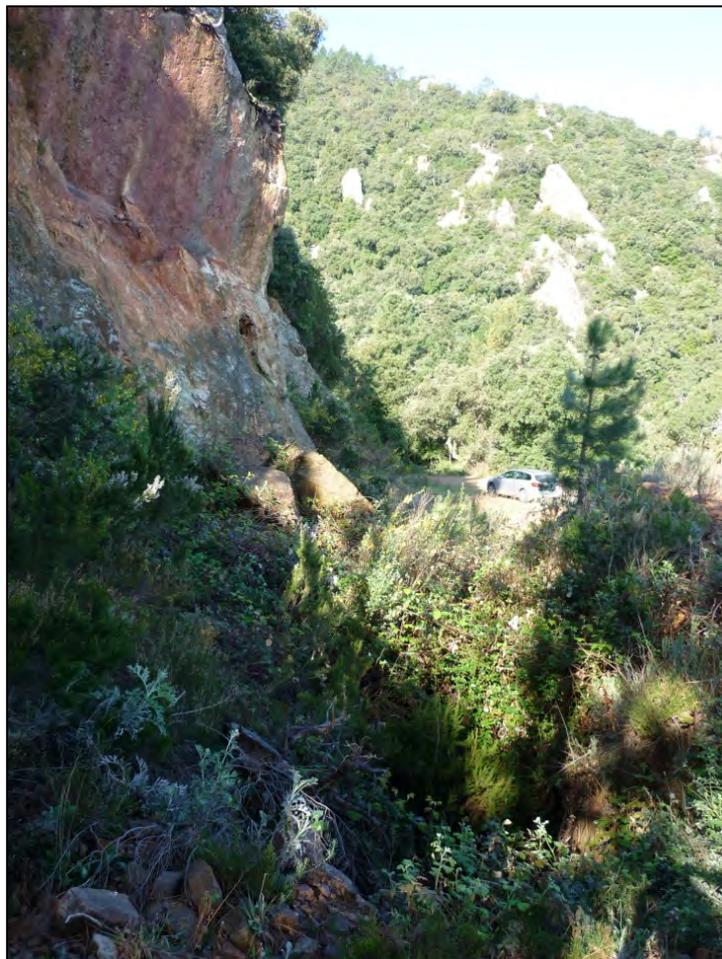
En plus de cette phase d'exploitation à ciel ouvert archaïque, les gisements peu profonds ont pu être exploités à plus grande échelle à ciel ouvert à la fin de l'histoire minière, avec des moyens mécaniques permettant des découvertes importantes à des coûts raisonnables. Sur le site, les exploitations à ciel ouvert correspondent essentiellement à des tranchées sur les filons de fluorine (plus de 35 objets de ce type recensés sur le site de Fonsante), plus ou moins dans la continuité de l'exploitation souterraine. Ces tranchées peuvent localement présenter des dimensions assez importantes (site des 3 termes par exemple (figure 14)).

**Figure 14 : Front de la MCO des 3 Termes (fluorine)
(Fréjus)**

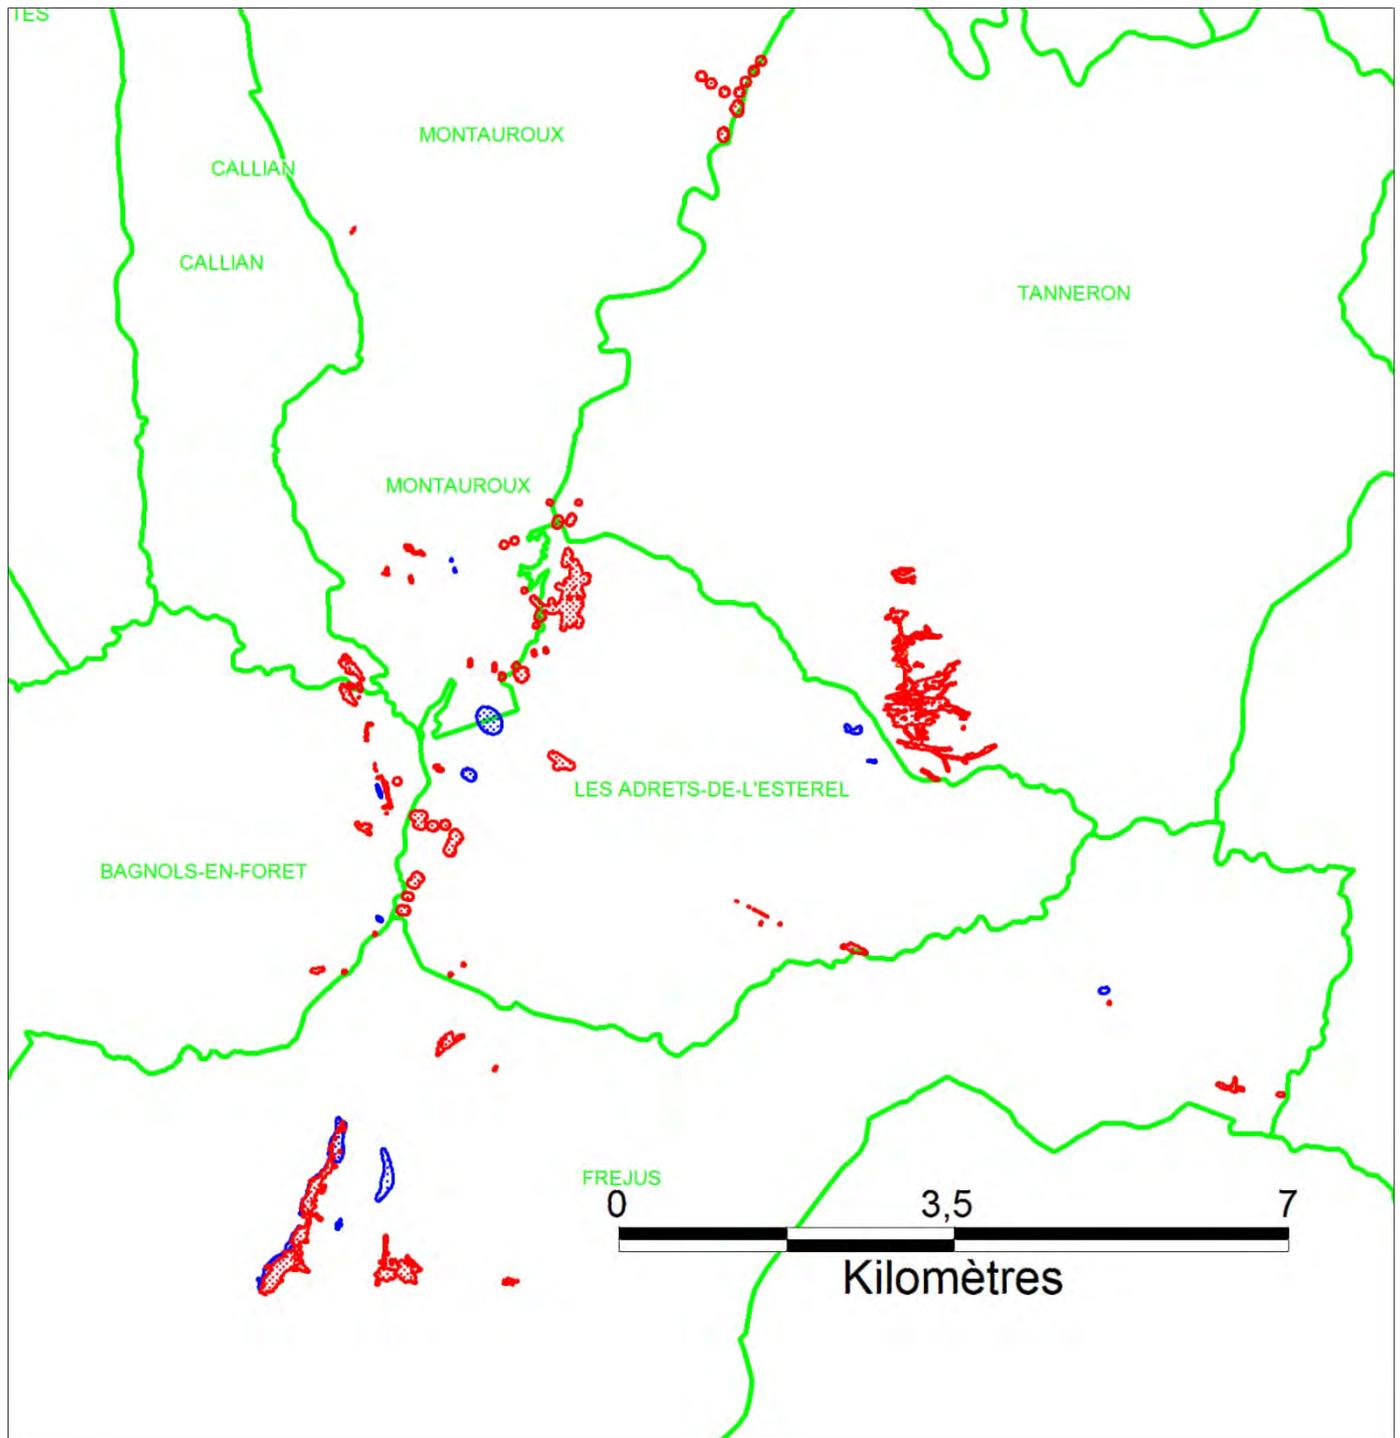
L'emprise des travaux miniers souterrains connus atteint au total 131,38 ha, essentiellement répartis sur les communes de Tanneron, Fréjus et les Adrets-de-l'Esterel (figure 20). A cette enveloppe de travaux souterrains connus a été ajoutée une enveloppe de travaux suspectés en liaison avec des affleurements, des ouvrages isolés, des désordres de surface et des reports peu fiables ou des mentions imprécises. Au total, 153,5 ha sont ainsi concernés (dont un peu plus de 22 ha de travaux suspectés).

Figure 20 : Report de l'enveloppe des travaux miniers souterrains connus (en rouge) et suspectés (en bleu)
